In den letzten Jahren kam es bei den Stadtwerken Ludwigsburg-Kornwestheim GmbH (SWLB) aber auch anderen Gasversorgungsunternehmen vermehrt zu Störungen an Kundenanlagen, bei denen Kupferrohre in der Gashaushinstallation eingesetzt wurden.

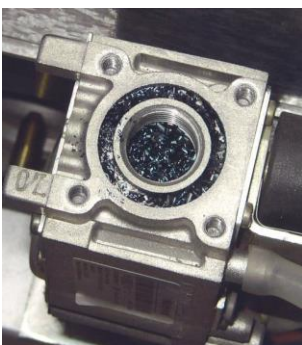
Gasarmatur Kunde

Dabei bildete sich im Inneren der Rohrleitungen ein blau-schwarzer Belag, der sich im Folgenden von der Rohrwandung ablöste und mit dem Gasstrom weiter transportiert wurde. Die Partikel setzten sich letztlich an Gerätefiltern und Sieben von Gasdruckreglern ab und führten zu Verstopfungen des Gasdurchflusses. Dieser hatte stets einen großen Druckabfall zur Folge.

Die kleinen schwarzen Partikel wurden von den SWLB in einem externen Labor untersucht. Als Hauptbestandteil dieser Partikel wurde Kupfersulfid ermittelt.

Nachfolgend Beispielbilder von gelösten Partikeln in Bauteilen:

- Es wird empfohlen, immer Gerätefilter einzusetzen. Diese Filter sollten mit dem Wartungszyklus der Geräte geprüft und gereinigt werden. Eine Wartung sollte einmal jährlich erfolgen.
- Sind vermehrt Partikel im Filter festgestellt worden, so ist außerdem das Entfernen der Partikel durch Ausblasen der Leitung sinnvoll
- Auf ausreichende Dimensionierung der Leitungen ist zu achten, um zu hohe Strömungsgeschwindigkeiten zu vermeiden.
- Es können auch alternativ andere Werkstoffe (z.B. Stahl / Edelstahl) eingesetzt werden.
